Kurzfassung. Renaturierung des periodischen Tümpels „Zickenpump“ auf dem Kerstlingeröder Feld, Stadt Göttingen

Bearbeitung: U. Heitkamp

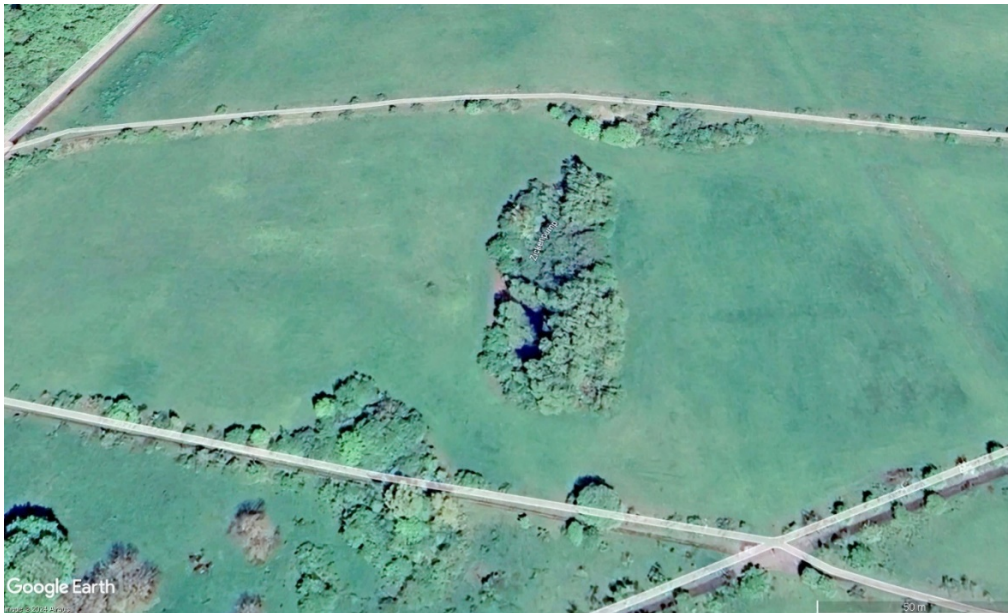
Abb. 1: Luftbild vom Zickenpump. Aktueller Zustand, nahezu vollständig durch den Gehölzbewuchs beschattet.

Zustand 2024. Der Gehölzsaum ist inzwischen ca. 10-20 m breit und beschattet das Gewässer nahezu vollkommen (s. Foto 1). Der Saum besteht aus mehreren alten Bruchweiden, viel Jungwuchs verschiedener Baumarten und dichten Gebüsch vor allem von Weißdorn und Hartriegel, ferner einem riesigen Weidengebüsch, das etwa ein Drittel der Wasserfläche einnimmt. Die Sumpf- und Wasservegetation hat sich gegenüber den 1970er Jahren deutlich verändert. Bei den Sumpfpflanzen sind die meisten Arten verschwunden. Nur der Blutweiderich wächst noch sehr spärlich an einigen offenen Uferstellen. Neu ist das Vorkommen der Gelben Schwertlilie, die im Gehölzsaum aufgrund der starken Beschattung nur teilweise zur Blüte kommt. Bei den Wasserpflanzen kommt der Wasserhahnenfuß nicht mehr vor, Flutender Schwaden ist durch die Beschattung weitgehend

Für die Verschlechterung der Lebensbedingungen im „Zickenpump“ wird in erster Linie die Ausbreitung des Gehölzsaumes mit der weitgehenden Beschattung des Gewässers und der starke Eintrag von Falllaub verantwortlich gemacht (vergl. Zustand 1970er Jahre und 2024 in beigelegten Abb.). Die Auswirkungen zeigen sich im Rückgang der Wasser- und Sumpfpflanzen, für viele pflanzenliebende Tierarten ein wichtiger Faktor. Ferner die Beeinflussung des Temperaturregimes hin zu niedrigeren Werten und von Stoffwechselprozessen durch die Beschattung. Der Eintrag von Falllaub hat zur Überdeckung des anorganischen Sohlsubstrats und zu Veränderungen chemischer Prozesse durch den Abbau organischer Substanz geführt. Die Verschlechterung der Substratzusammensetzung zeigt sich besonders bei substratgebundenen Formen wie den Larven der Zuckmücken, bei denen sich die Dichte einer typischen Art periodischer Gewässer von Massenvorkommen von $>10.000 \text{ Ind./m}^2$ (1970er) auf Werte um $<100 \text{ Ind./m}^2$ (2024) reduzierte. Zuckmücken nehmen wegen ihrer hohen Zahl eine Schlüsselstellung im Energiekreislauf des Systems „Tümpel“ ein.

- (1) Aktuellen Zustand belassen (-)
- (2) Gesamten Gehölzbestand beseitigen (-)
- (3) Die großen Bruchweiden belassen, Baum-Jungwuchs und Sträucher beseitigen (\pm)
- (4) Nur einige ausgewählte Bruchweiden erhalten, Baum-Jungwuchs und Sträucher weitgehend entfernen, ausgewählte Sträucher erhalten (+)
- (5) Nördlicher Bereich: Bruchweiden in jetziger Form und großes Weidengebüsch erhalten. Baum-Jungwuchs an West- und Ostseite weitgehend entfernen. Einige Sträucher (Weißdorn,

Hartriegel) im äußeren Bereich erhalten. Südlicher Bereich: Große Bruchweiden und Baumjungwuchs entfernen; Sträucher weitgehend entfernen, ausgewählte belassen (+)

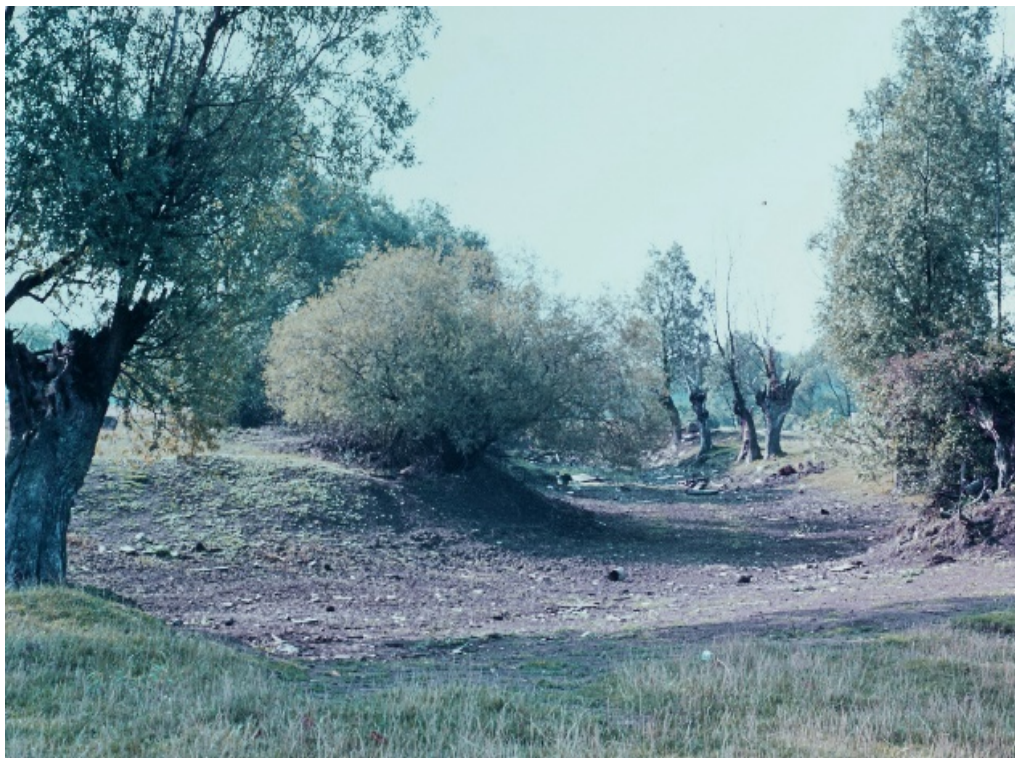
Abb. 2: Zustand September 1975 während der Trockenperiode, Gehölzbewuchs spärlich. Das Weidengebüsch auf der linken Seite nimmt aktuell etwa ein Drittel der Gewässerfläche ein.

Vegetation und Flora: Zustand 1970er Jahre. Das Gewässer ist als Biotoptyp ein pflanzenreicher „Naturnaher eutropher Weiher“ (VON DRACHENFELS 2012). Die Gewässerflora setzte sich in den 1970er Jahren in niedriger Zahl aus Sumpf- und Wasserpflanzen zusammen, unter anderem in höherer Dichte Flatter-Binse, Wasser-Knöterich, Wasser-Hahnenfuß, Blut-Weiderich, Ästiger Igelkolben, Froschlöffel und Flutender Schwaden. Die Sumpf- und Wasservegetation nahm zu dieser Zeit eine Deckung von >50% der Fläche ein. Der Rand des Gewässers war sehr spärlich von Kopf- und Bruchweiden sowie wenigen Weidengebüschen bewachsen, die den Tümpel leicht beschatteten (s. Foto 2).
